PROCESSO Nº:	@RLA 18/00992057
UNIDADE GESTORA:	Secretaria de Estado da Educação
RESPONSÁVEL:	Simone Schramm
INTERESSADOS:	Secretaria de Estado da Educação
ASSUNTO:	Auditoria na obra de reforma e construção da EEB Aderbal Ramos da Silva, no município de Florianópolis - Contrato n. 142/2017/SED, bem como do respectivo projeto básico.
RELATOR:	Cleber Muniz Gavi
UNIDADE TÉCNICA:	Divisão 1 - DLC/COSE/DIV1
RELATÓRIO Nº:	DLC - 19/2019

Tratam os autos de Auditoria Ordinária para verificar o andamento da obra de reforma da edificação existente, demolição e construção da EEB Aderbal Ramos da Silva, localizada no Município de Florianópolis, bem como a análise do respectivo projeto básico. A execução da obra é o objeto do Contrato n. 142/2017, celebrado entre o Estado de Santa Catarina, por meio da Secretaria do Estado da Educação e a empresa W. W. Construções LTDA EPP.

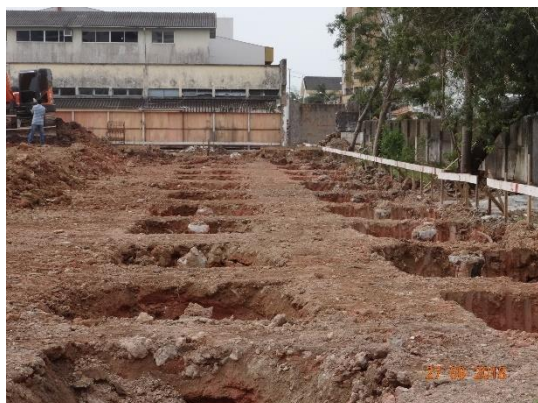
FIGURA 1 – EXECUÇÃO DA FUNDAÇÃO DO MÓDULO M1 DA EEB ADERBAL RAMOS

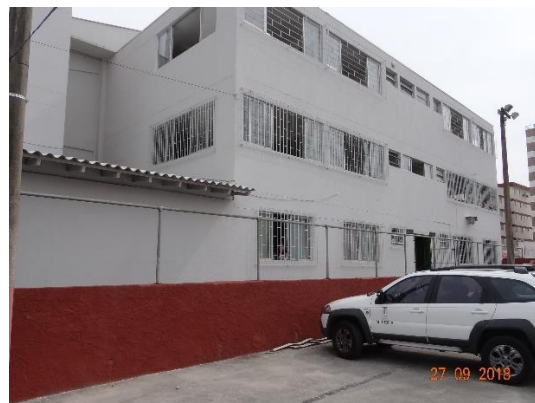
FIGURA 2 – EDIFICAÇÃO EXISTENTE QUE FOI REFORMADA

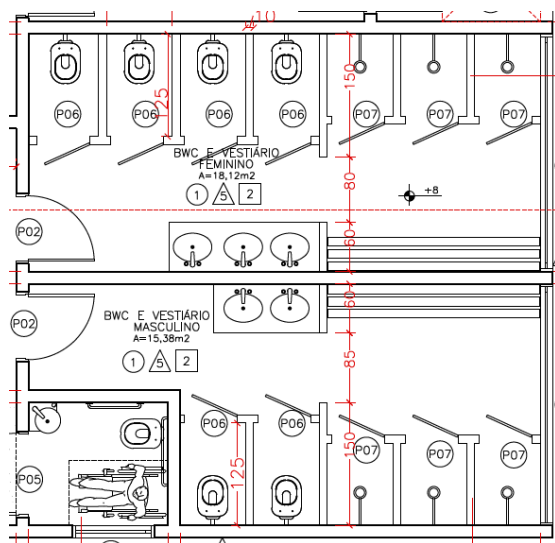
No entanto, nos banheiros de serviço do Módulo M3, não há previsão da implantação de chuveiros acessíveis, constando no projeto apenas a execução de 3 boxes de chuveiros de uso comum para cada sexo, como se pode observar na figura abaixo:

FIGURA 3 – PROJETO ARQUITETÔNICO DOS BANHEIROS E VESTIÁRIOS DE SERVIÇO (MÓDULO M3)

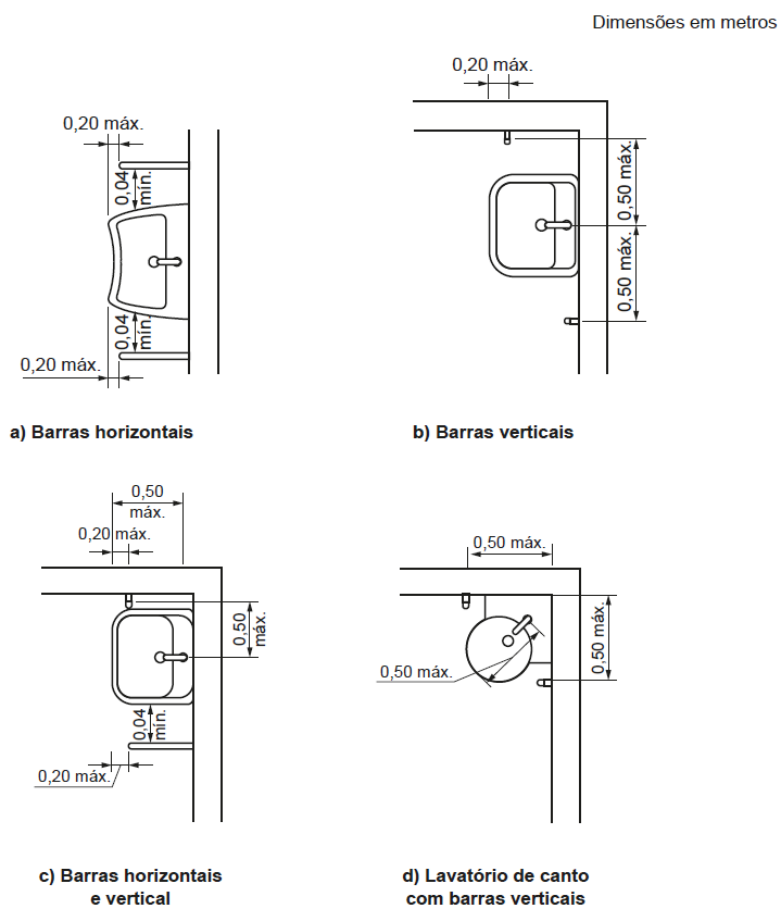
Todavia, este tipo de barra que contorna o lavatório não atende às especificações previstas no item 7.8.1 da NBR 9050/2015, pois, próximo ao lavatório de sanitários acessíveis, devem ser instaladas duas barras, horizontais ou verticais, sendo uma de cada lado do lavatório, conforme verifica-se na FIGURA 4.

FIGURA 4 – POSICIONAMENTO DAS BARRAS DO LAVATÓRIO, SEGUNDO A NBR 9050/2015

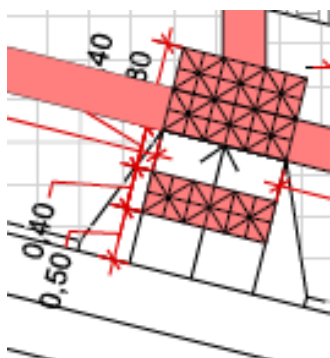
Os rebaixamentos de calçada situados junto às faixas de pedestres foram projetados em discordância ao preceituado na NBR 9050/2015. Segundo a norma, a inclinação máxima da rampa deve ser de 8,33%, tanto no sentido longitudinal da rampa como nas abas laterais. Ademais, a largura mínima da rampa deve ser de 1,50m. Abaixo, segue figura do rebaixamento de calçada previsto em projeto, bem como o estabelecido na NBR 9050/2015:

FIGURA 5 – EXEMPLO DE REBAIXAMENTO DE CALÇADA, NO PROJETO

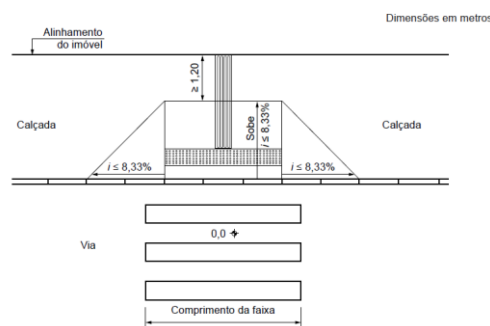
FIGURA 6 – REBAIXAMENTO DE CALÇADA, SEGUNDO O ITEM 6.12.7.3 DA NBR 9050/2015

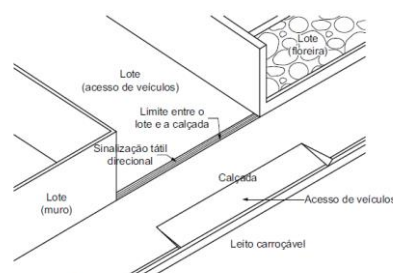
FIGURA 8 – ORIENTAÇÃO DO ITEM 7.8.1 DA NBR 16537/2016, NO QUAL CONSTA QUE EM ACESSOS DE VEÍCULOS, ONDE EXISTA DESCONTINUIDADE DA REFERÊNCIA EDIFICADA, UTILIZA-SE A SINALIZAÇÃO TÁTIL DIRECIONAL

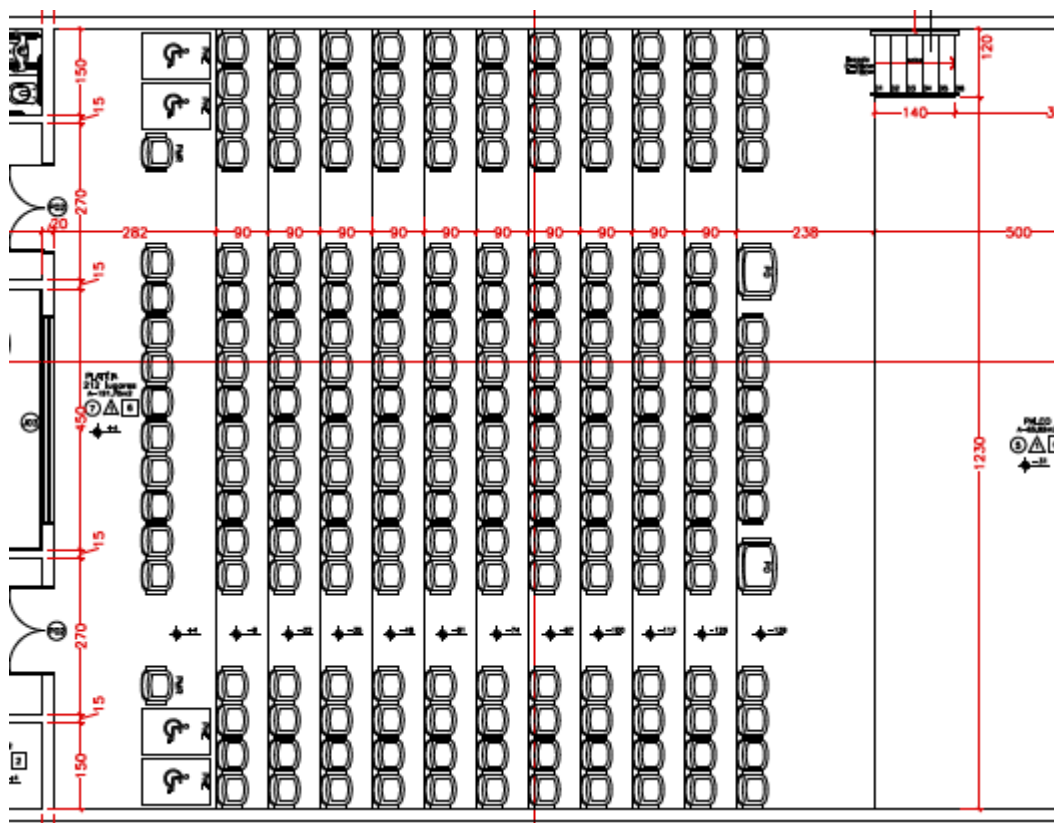
A NBR 9050/2015 prevê, no item 10.3.1, letra “c”, que os cinemas, teatros, auditórios e similares devem “ter garantido no mínimo um assento companheiro ao lado de cada espaço reservado para pessoa com deficiência e dos assentos destinados às P.M.R. e P.O.”. No projeto do Módulo M2, no entanto, observou-se que os assentos para pessoas em cadeira de rodas e P.M.R. foram situados sem o devido espaço para o acompanhante, como se pode observar na figura abaixo:

FIGURA 9 – PARTE DO PROJETO ARQUITETÔNICO DO AUDITÓRIO (MÓDULO 2)

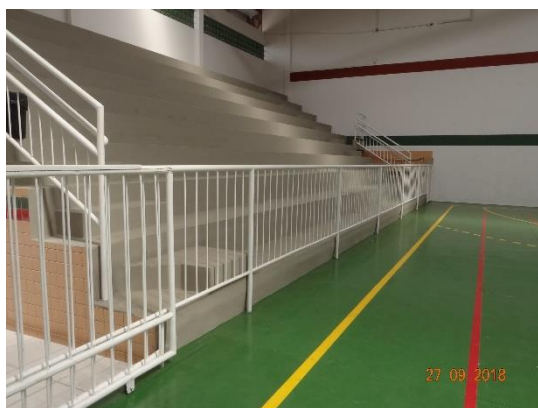
FIGURA 10 – REFORMA NO GINÁSIO DA EEB ADERBAL RAMOS

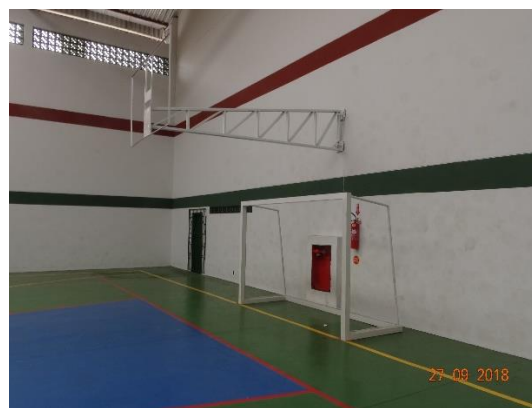
FIGURA 11 – REFORMA NO GINÁSIO DA EEB ADERBAL RAMOS

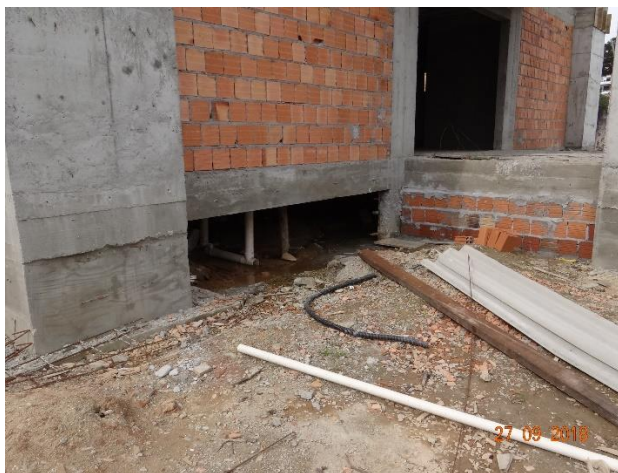
acessibilidade. Cabe ressaltar que a cota de projeto do auditório foi alterada em virtude de alagamentos causados pelo rio canalizado que passa no terreno da escola, e que a rampa de acesso à edificação ainda não havia sido executada quando da inspeção *in loco*.

FIGURA 12 – DESNÍVEL CRIADO EM FUNÇÃO DA ALTERAÇÃO DA COTA DE PROJETO DO AUDITÓRIO
